介護保険最新情報

医療・介護ベッド用手すりのすき間に
頭や首、手足などを挟む事故等に係る
施設管理者に対する注意喚起について

Vol.１６８

平成２２年１０月８日

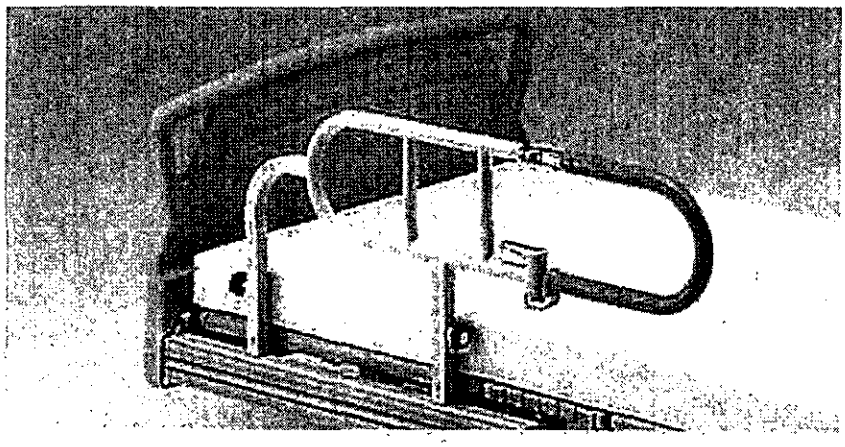
（すき間を埋めるためのＴ字型簡易部品）

事故の原因については現在、調査中ですが、当該製品は、平成４年から平成１２年までの間に、パラマウントベッド株式会社が製造したもので、グリップ部には縦が約１５ｃｍ、横が約３４ｃｍのすき間がある構造でした。

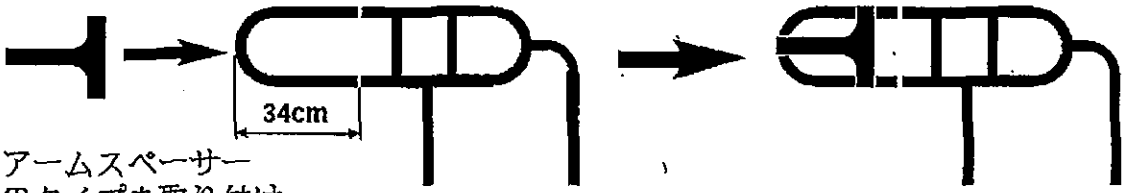
（簡易部品の装着後の図）

アームスペーサー
Ｔタイプを取り付け

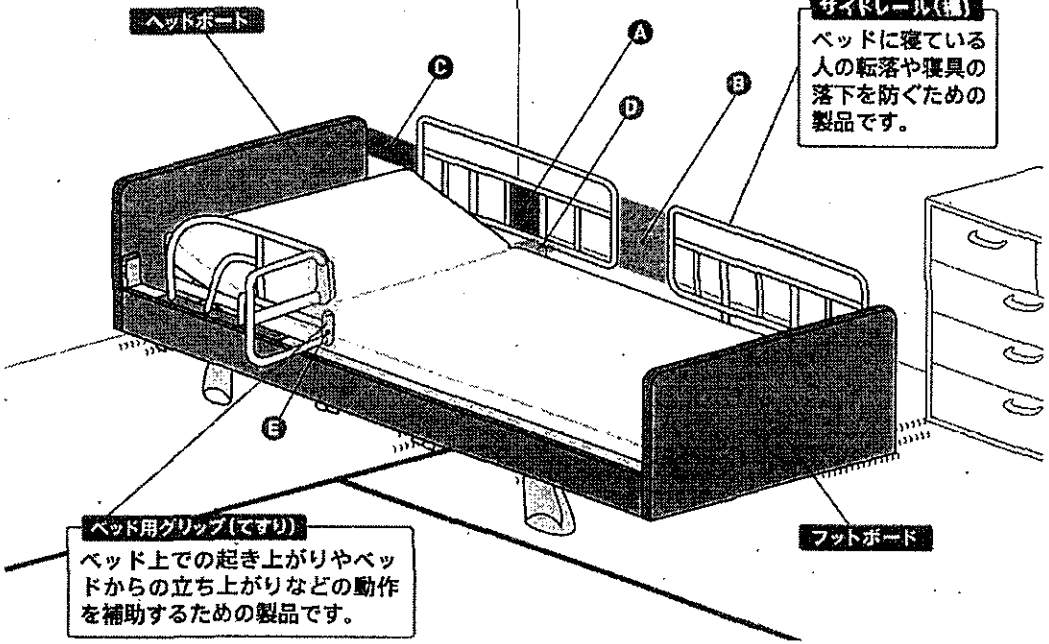
サイドレール関連 36件

- Ⓐ サイドレール内のすき間
- Ⓑ サイドレールとサイドレールのすき間
- Ⓒ サイドレールとボードのすき間
- Ⓓ サイドレールとマットのすき間
- Ⓔ ベッド用グリップの固定レバー

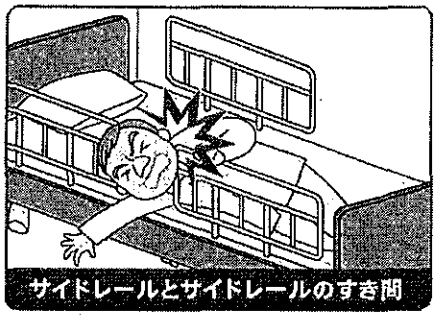
サイドレールとサイドレールのすき間

すき間に首が入り込む事故が多発しています。

介護ベッドのJIS規格では、図のようにサイドレールとサイドレールのすき間に直径6cmの硬い円柱状の器具が入らないこととされています。

■スペーサーなどによりサイドレールとサイドレールの間にはさまらないようにしましょう。
※メーカーにより対応が異なります。
詳しくはメーカーにご確認下さい

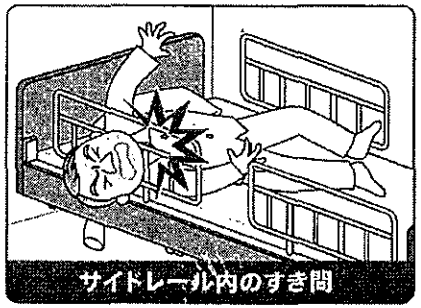
サイドレール内のすき間

12cm以上のすき間があると・・・・

サイドレールの中に頭が入り、窒息事故が発生しています。

サイドレールカバー

ベッド用グリップカバー

をご利用ください。

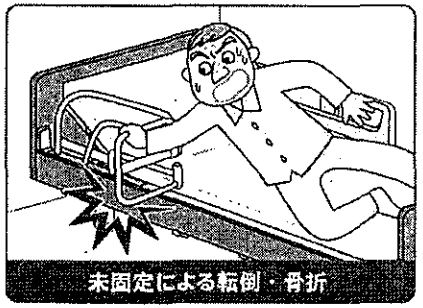
未固定による転倒・骨折

しっかり固定していないと・・・・

立ち上がるときに転倒し骨折する原因になります。

首振り機構の固定、ベッドへの固定は確実ですか？

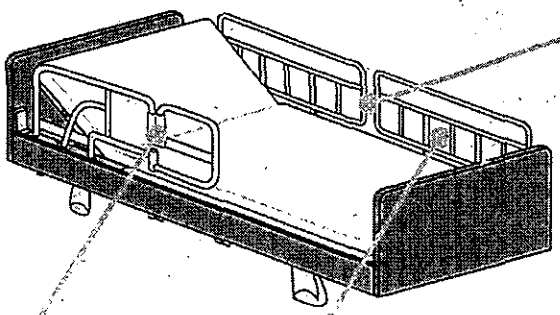
衣服が絡みつくような形状でないこと。

サイドレールとサイドレール、サイドレールとボードのすき間は直径6cmの物が入り込まないこと、もしくは23.5cm以上であること。

2009年3月に介護ベッドのJIS規格が改定され、サイドレールとサイドレールのすき間だけでなく、安全に関わる数十項目が厳しく規定されました。
